AUDITORIA LOCAL DE SEGURIDAD DESDE
LA PERSPECTIVA DE GENERO FEMENINO.
LEIOA, 2015

RESUMEN

Esta Auditoria Local de Seguridad se centra en investigar y proponer mejoras en los lugares que las mujeres de Leioa consideran inseguros en dicho municipio. Tras examinar las variables que causan inseguridad hemos propuesto mejoras para reducir esa percepción. Con todo, se ha conseguido una evaluación final capaz de considerar los motivos por los cuales un lugar se percibe como inseguro, así como las zonas de actuación preferente para que se disminuya la sensación de inseguridad de las mujeres al transitar por determinados lugares. Concluimos que, hay variables que están relacionadas, sin embargo, la existencia de cifra negra, la tasa de delincuencia y percepción de inseguridad no están estrictamente correlacionadas.

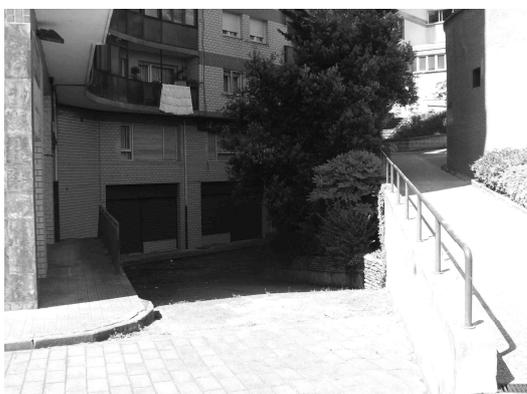
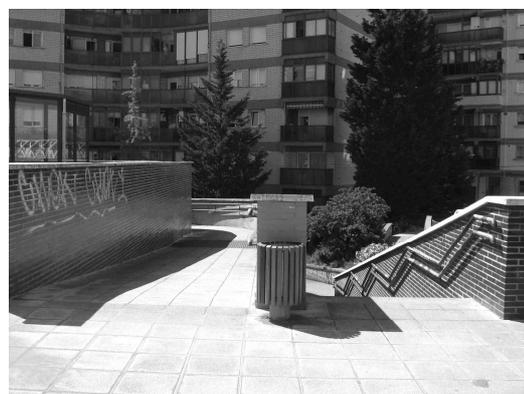
A1 Iturribide nº 17 y Plaza Bidekurtzio

Se trata de una estructura circular que junto a los espacios aledaños alberga el acceso a garajes y lonjas. Esta estructura conecta la Plaza Bidekurtzio con la Calle Iparragirre.

Al bajar o subir por la rampa, el ángulo curvo de la misma, la vegetación que invade parte de su espacio y la escasa iluminación dan lugar a una restricción del campo de visión que, sumado a los recovecos del nivel inferior de la acera, suscitan inseguridad.

No se aprecian mejoras. La vegetación es más abundante que en las fotografías anteriores.

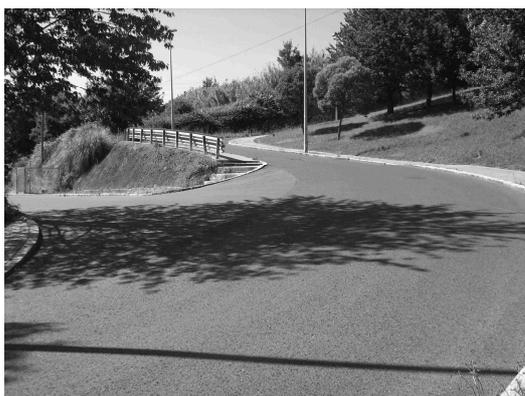
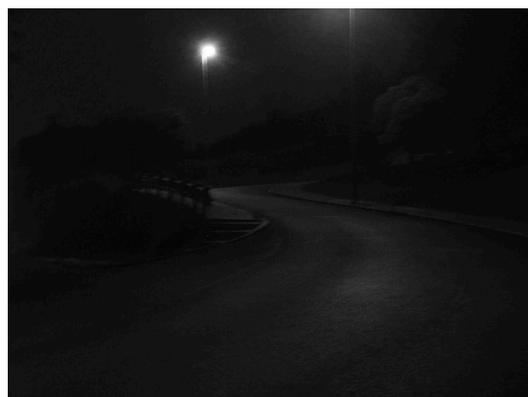
Es un camino en forma de cuesta desde Mendibile hacia la UPV/EHU cuyos principales usuarios son los estudiantes. El terreno da lugar a curvas cerradas limitando la visión. Dada la separación entre el núcleo urbano y el camino hacen de él un lugar solitario. El problema se agrava durante la estación de invierno, puesto que las necesidades de iluminación son más acuciantes.

No se aprecian mejoras.

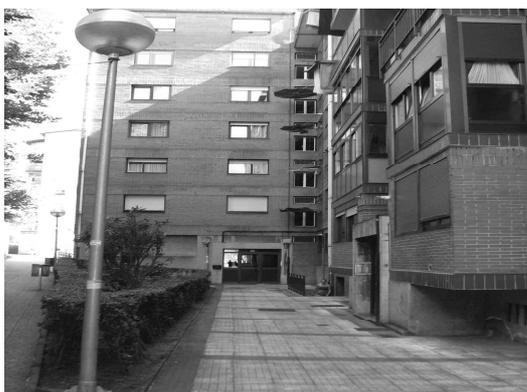
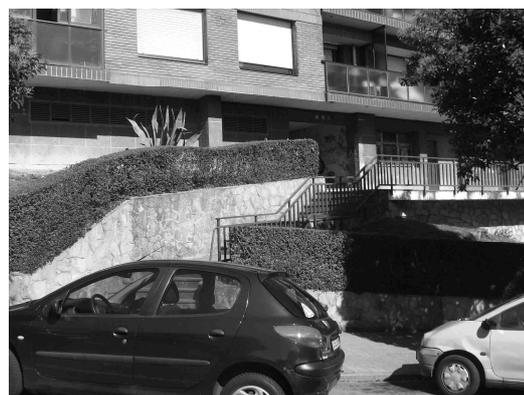
Paso subterráneo que alberga los portales nº 12, 14 y 16 de la Calle Ikea. Carece de iluminación en ambos sentidos. La calle a la que da acceso (partiendo de la Calle Ikea) es poco transitada. Los ángulos del paso producen una restricción del campo de visión.

- Se ha aumentado el alumbrado.

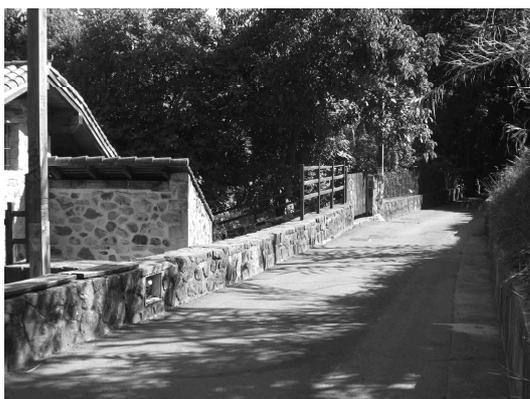
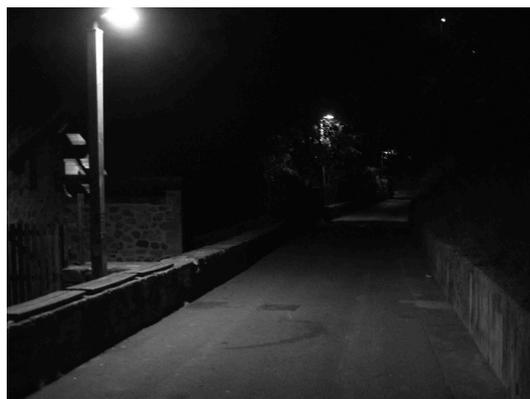
Carretera transitada por vehículos y peatones que carece de arcén y de acera. El terreno de uno de los lados es más empinado. Posee abundante flora que provoca que los árboles tapen la luz que irradian las farolas. Conduce al Molino de Elexalde donde en ocasiones se realizan diferentes actividades deportivas y lúdicas, entre otras. También, es un punto de reunión de cuadrillas de jóvenes lugareños.

No se aprecian mejoras.

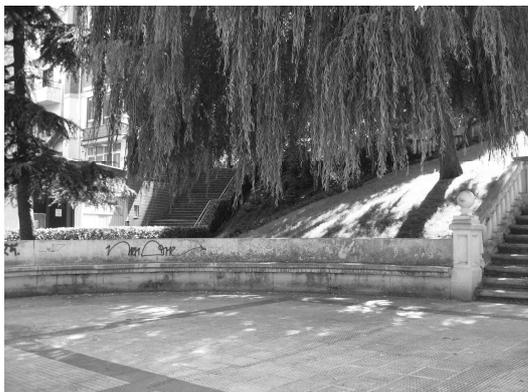
B1 Escaleras de la Avenida Sabino Arana hacia la Calle Sakoneta

Entre las Calles Sabino Arana y Sakoneta se erigen dos escaleras, una central, que es más ancha, y otra lateral, que es más estrecha. Entre ellas, hay exuberantes árboles que hacen que la visibilidad sea insuficiente, acompañado por un pobre alumbrado general.

No se aprecian.

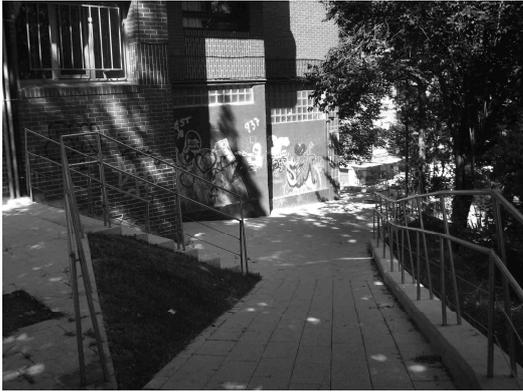
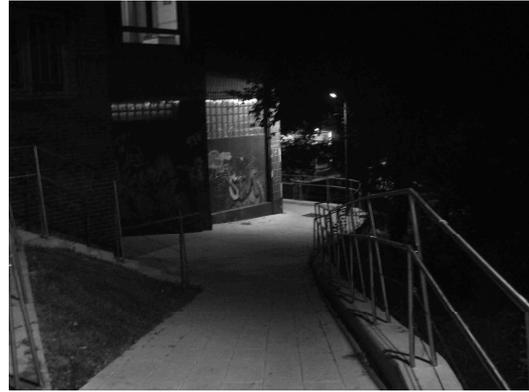
Ruta de acceso estrecha a los portales de las Viviendas de Bizkaia utilizado también como zona de paso entre calles principales por otros ciudadanos. Recientemente modernizado. Una de las zonas de acceso genera escondites y recovecos por el ángulo cerrado de las curvas. Hay que añadir que la vegetación cubre una de las farolas.

- Se ha mejorado la calidad de la acera y añadido pasamanos en todo el recorrido.

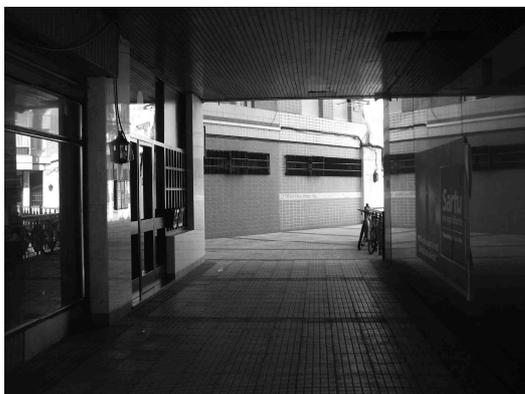
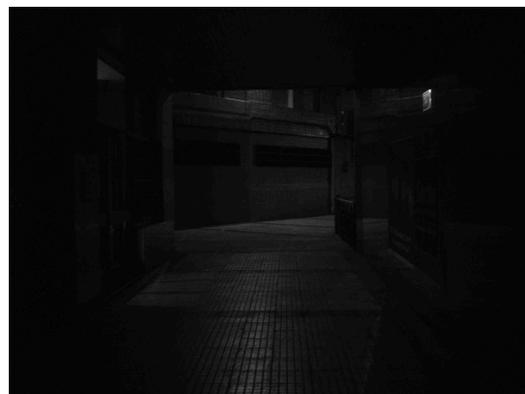
Portales situados a nivel de la calle tras pasos en planta baja. Son frecuentados por bastantes personas que los utilizan como zona de paso.

No se aprecian mejoras realizadas.

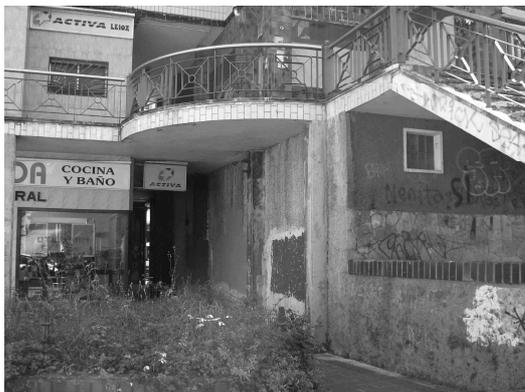
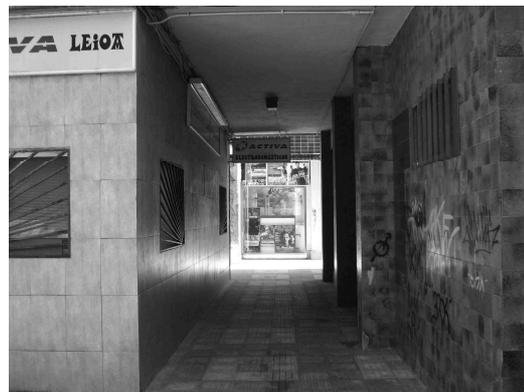
Conjunto de edificios que entraña multitud de pasadizos, pasarelas estrechas, plazas a nivel inferior de la acera, etc. Esta morfología genera multitud de escondites y dificultades de control. La iluminación es escasa y la conservación de la calidad del terreno es deficiente.

No se observan mejoras realizadas.

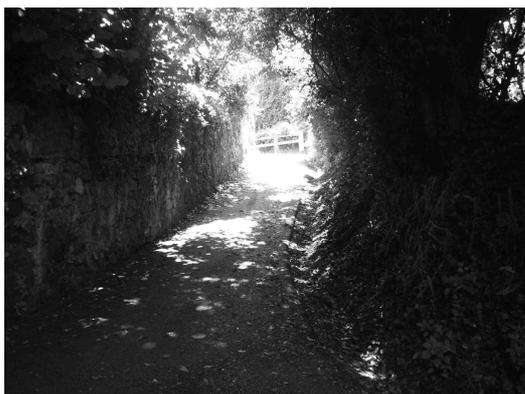
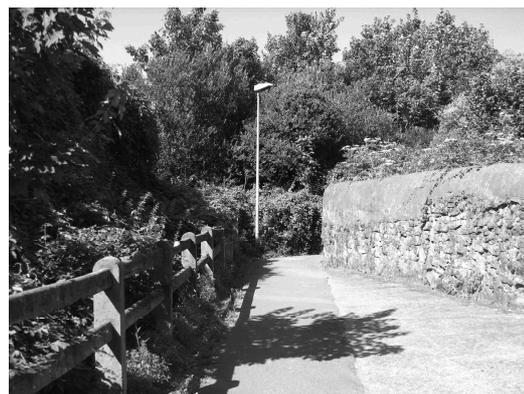
C1 Calle Independentzia entre el nº 50 y el nº 66

Es un camino peatonal asfaltado utilizado por los vecinos del entorno para acudir al centro o al Parque de Ondiz donde se encuentra la ermita. Al tratarse de un atajo es muy frecuentado. Incluye tramos sin alumbrado ocasionando nula visibilidad. Además, la posición de sus muros y de la vegetación que lo adorna lo propician.

No se aprecian mejoras.

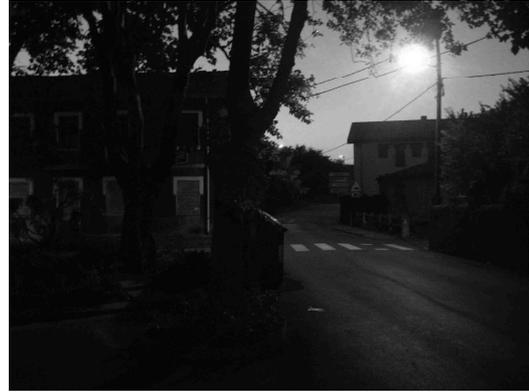
Es uno de los dos accesos al Parque de Ondiz. Se trata de un cruce con poca visibilidad y que conlleva cierto riesgo al cruzarlo porque no dispone de acera en sus inmediaciones.

No se aprecian mejoras.

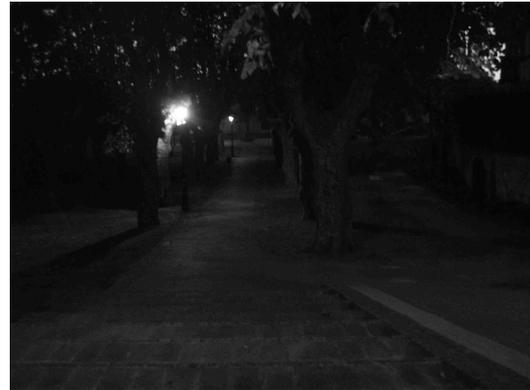
Parque contiguo a la carretera de la Calle Euzko Gudariak. Sus vistas se orientan hacia la ría de Bilbao. Es un tramo de paso obligado puesto que dicha calzada carece de acera y arcén. Comprende un gran número de árboles plataneros.

No se aprecian mejoras.

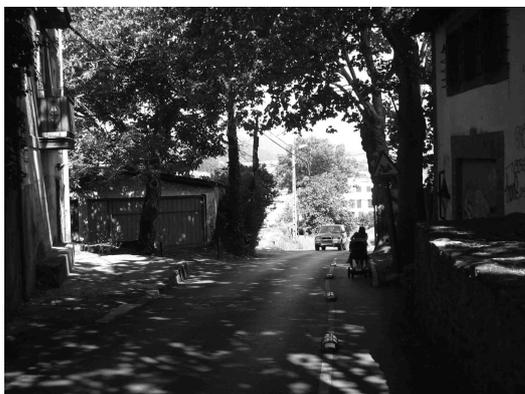
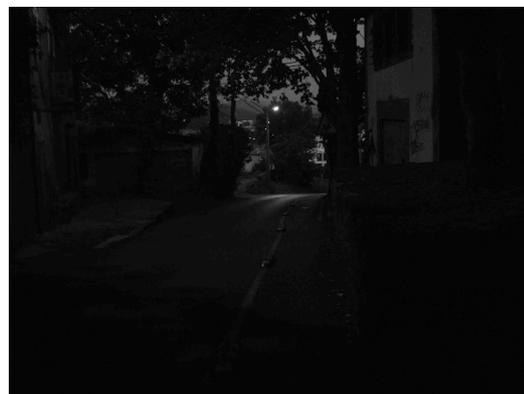
Es la calle denominada Euzko Gudariak. En ciertos tramos de vía no dispone de acera ni de arcén, aumentando el riesgo de atropello a los viandantes.

- Se han añadido badenes para separar la vía del arcén, lo que implica mayor seguridad.
- Se han colocado dos semáforos (tráfico alternativo).
- Incremento de señales de tráfico y de información.

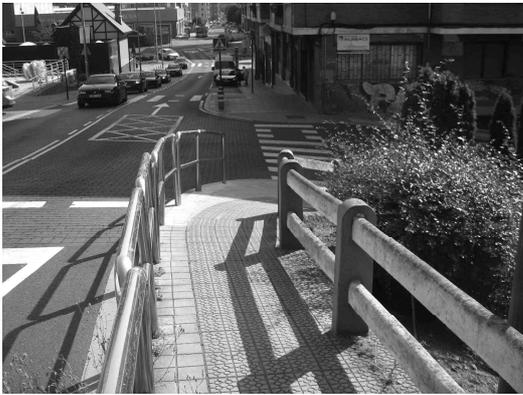
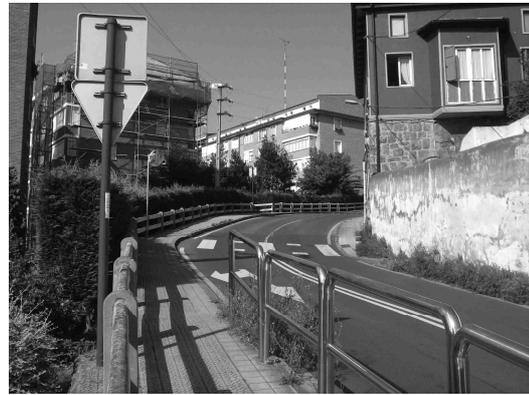
Es un cruce en el que la afluencia de vehículos es importante porque supone una vía de paso rápida, constituyendo un atajo para las personas que se dirigen hacia Bilbao.

No se aprecian mejoras.

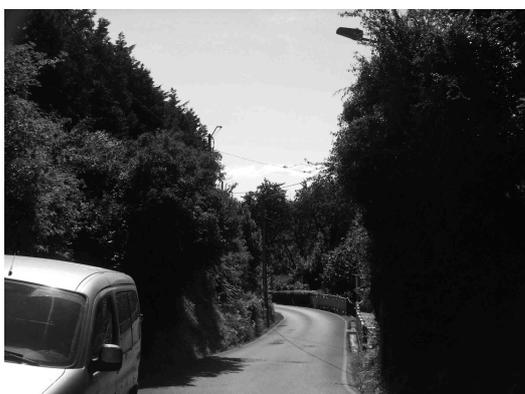
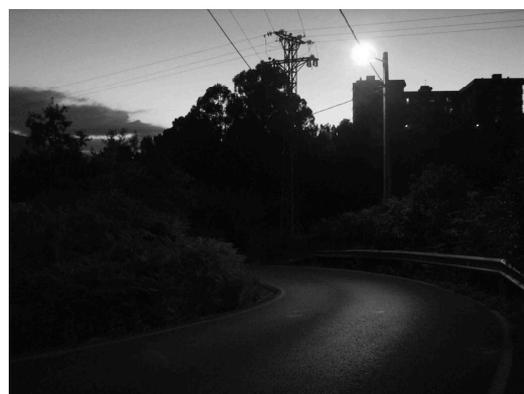
Es una carretera de pendiente pronunciada y varias curvas que carecen de acera y de arcén. Es de sentido único hacia Artatzagane que está al final de la cuesta. Es una vía solitaria de escasa visibilidad y gran vegetación. A pesar de carecer de acera es utilizada por peatones como atajo para llegar a los subterráneos que salvan la Avanzada. Existe gran riesgo de ser atropellado por la falta de margen entre el terreno hábil para caminar y el espacio que tienen los vehículos para circular. En diferentes puntos de la vía encontramos portales que tienen acceso directo a la carretera.

No se observan mejoras realizadas. La vegetación ha aumentado.

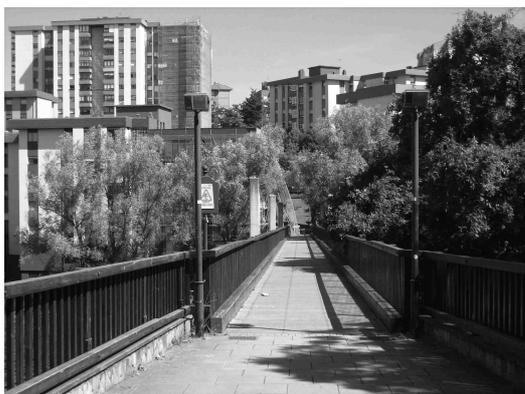
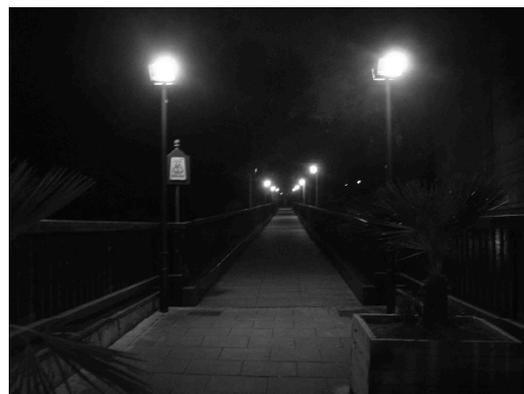
Es un puente que conecta el Barrio Artazagana con San Bartolomé. Es una alternativa que se construyó para evitar tener que bajar y cruzar el río Landabarri. El suelo está compuesto de madera tratada para los días de lluvia. En un extremo se encuentran bloques de viviendas de Artazagana que es una zona dormitorio sin actividades que favorezcan la afluencia de gente y en el otro lado se ubica el parque San Bartolomé. Ambas zonas son solitarias debido a los cometidos a los que sirven.

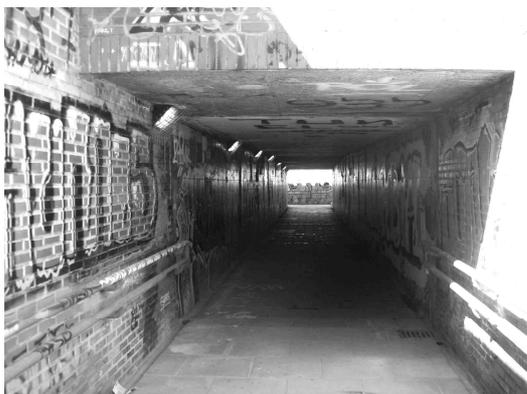
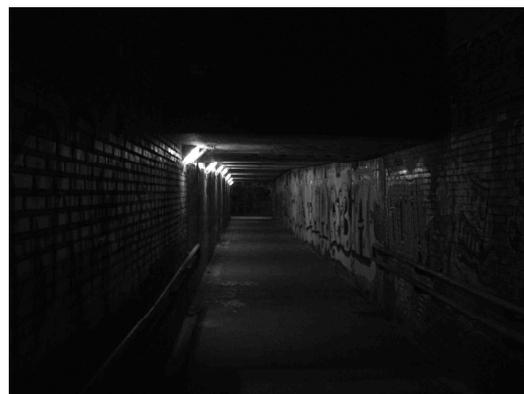
Es uno de los túneles subterráneos que cruza la Avanzada y conecta Artatza (al Norte) y el parque de Artatza (al Sur). Es un espacio cerrado sin alternativas en la superficie, lo que convierte este tramo en un lugar de paso obligado a las personas que viven al Norte del mismo. El estado de conservación y los ángulos cerrados de las curvas causan inseguridad porque reducen el campo de visión sustancialmente. Es un espacio en el que se han dado varias denuncias por tirones de bolso.

No se observan mejoras realizadas.

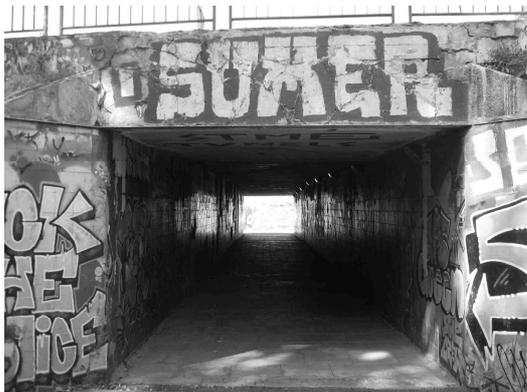
Es un paso subterráneo que une Landabarri con el parque de bomberos. Para acceder a este túnel existen cuatro vías auxiliares, dos a cada lado de la Avanzada. Este diseño genera múltiples rutas por las que se puede emboscar a una mujer.

No se observan mejoras realizadas.

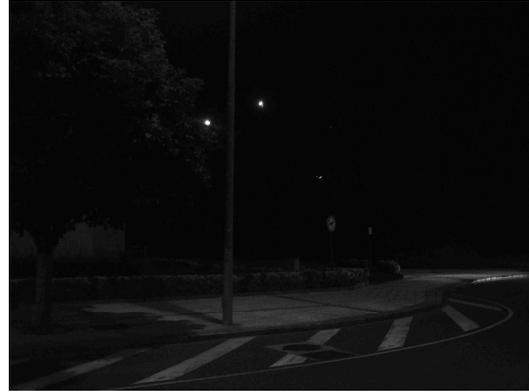
Son unas escaleras que permiten la movilidad entre la Calle Basañese y la Calle Artaza. El tramo de escaleras cuenta con varias curvas y arbolado en sus inmediaciones.

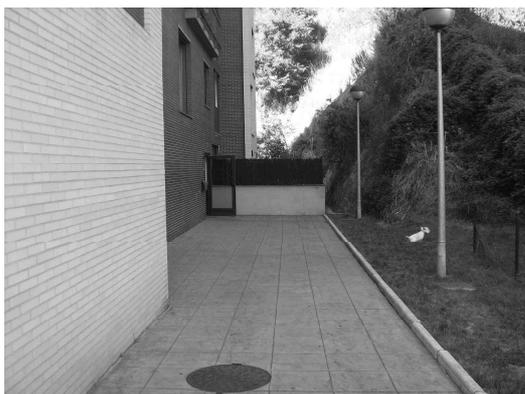
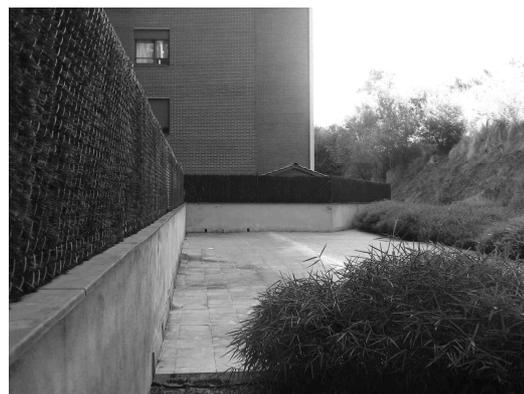
E1 Langileria n° 2

Bloque de viviendas compuesto por los portales de los n°s 2 - 14. Tras éstos se localizan dos plazuelas, a las cuales se accede por su parte trasera. Se trata de espacios apartados, oscuros y poco conocidos, sin ningún tipo de iluminación. No son zonas de paso pero se encuentran muy próximas a la Calle Langileria, que constituye la arteria principal de Lamiako.

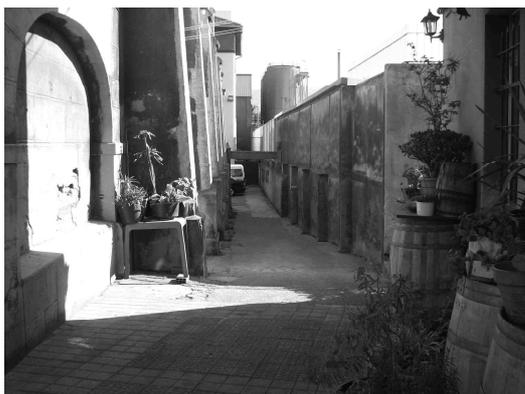
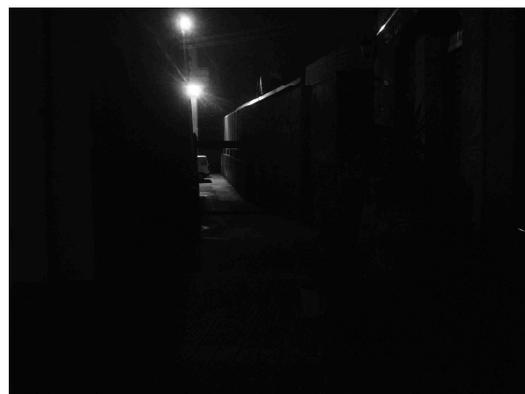
Callejón situado entre la parroquia San Máximo y el Bar Asador. Comienza en este último y conduce hasta el campo de fútbol. Es un camino muy estrecho y poco frecuentado puesto que el acceso al campo dispone de otra entrada alternativa. En el inicio del trazado, a mano derecha, aparece una bifurcación de titularidad privada, la cual genera escondites.

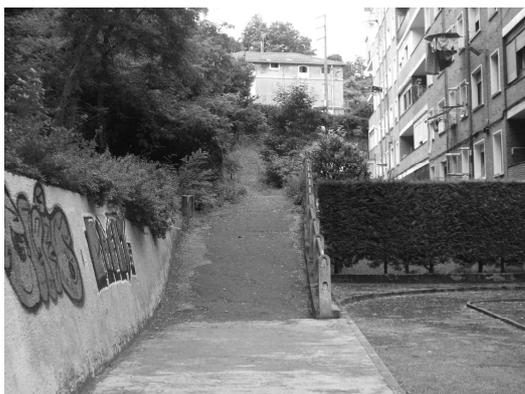
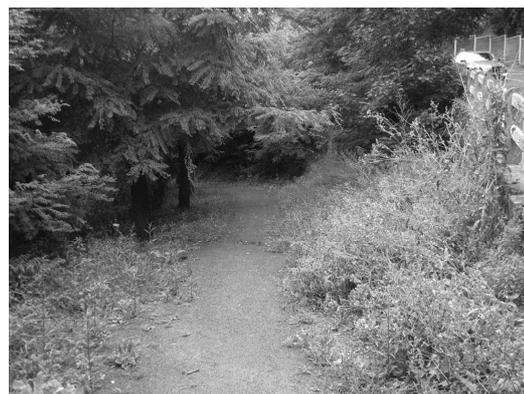
Camino rural y sinuoso que se localiza entre la Plaza Cervantes y la Calle Gaztelubide. El terreno es de titularidad privada pero como el acceso no está cerrado es frecuentemente utilizado como atajo para acceder a los complejos educativos. A lo largo del recorrido, debido a la vegetación y a los ángulos de la curva, es difícil conocer lo que se encuentra a su alrededor.

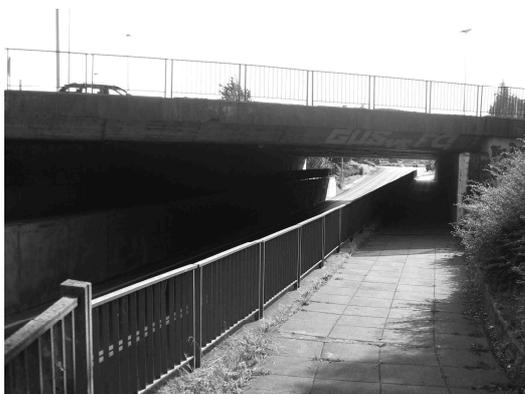
Es un paso en planta baja que salva la Avanzada a la altura del concesionario de Leioa Wagen S.A.

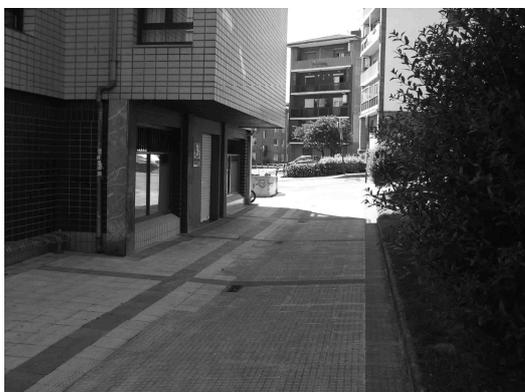
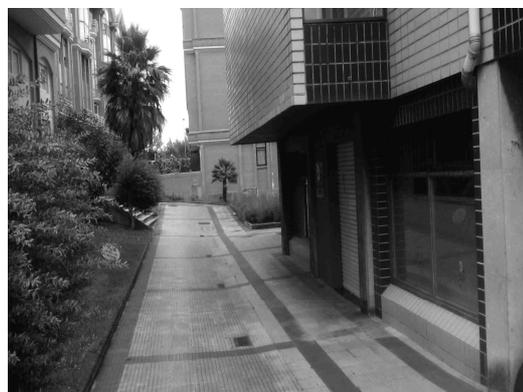
S1 Mendibile nº 3 zona de Behargintza

Es una cuesta ancha y peatonal adornada con jardines de diferente flora. Conecta los nuevos edificios ubicados en la Calle Iparraguirre (portales nº 2, 4, 6, etc.) con el Colegio Gaztelueta. Es una callejuela que sirve como vía auxiliar para la gente que quiere incorporarse a la Calle Mendibile (con carretera) desde la cuesta de la Calle Mendibile (apta sólo para peatones). Aclaremos que ambas calles tienen el mismo nombre, difieren en la funcionalidad. Es una callejuela, por la noche, oscura y solitaria ya que finaliza en una calle que alberga portales sin que constituya una zona de ocio, aunque sí encontramos, de modo aislado, algún que otro establecimiento recreativo.

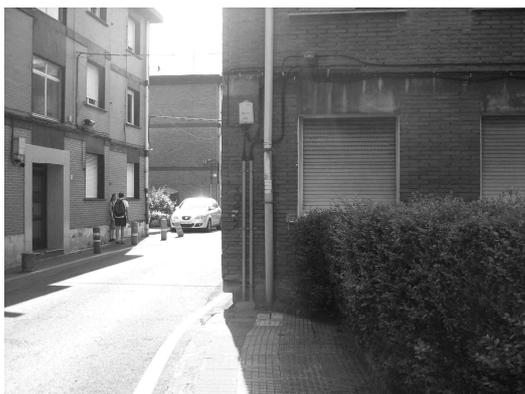
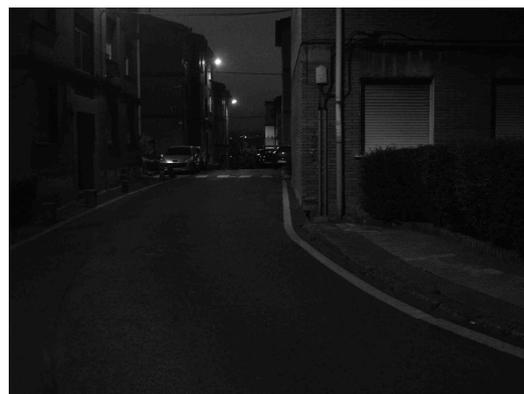
Calle sin acera ni arcén. La zona de paso de los transeúntes está separada de la carretera únicamente por pivotes discontinuos. No hay nombres propios para las calles, así que sólo podemos decir que está cerca de las escaleras para bajar a Lamiako. Toda la zona se llama Txorierri y sus calles quedan englobadas en la misma nomenclatura.

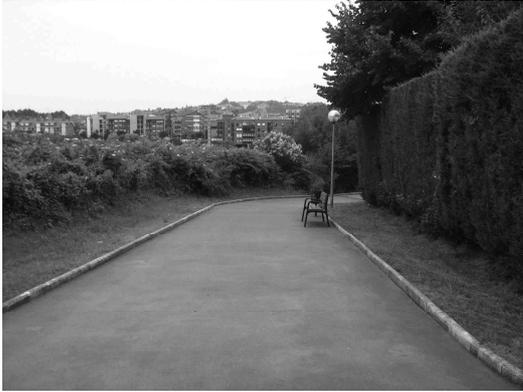
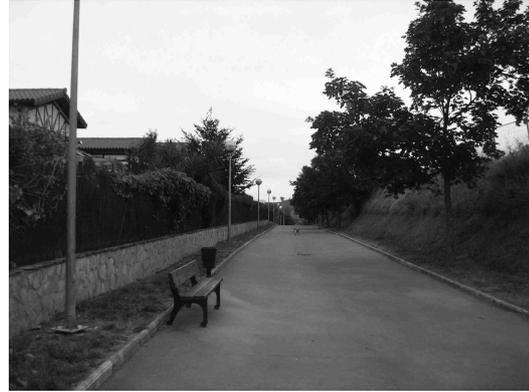
Camino que da acceso a viviendas unifamiliares y a las nuevas viviendas en construcción ubicadas en Aldekoena. Es una zona residencial, tranquila y solitaria.

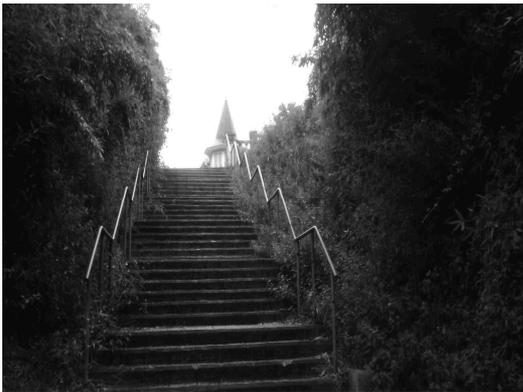
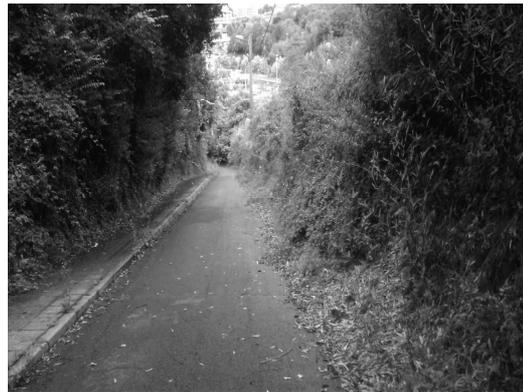
Escaleras que acceden a la Calle Basañese desde Landabarri. Antiguamente era una carretera practicada por los vecinos pero como cayó en desuso se decidió habilitarlo para peatones. Es una vía solitaria ya que se observan deficiencias que no fomentan el uso de estas escaleras. Existen opciones alternativas mejor equipadas, más conocidas, seguras y más recientes.

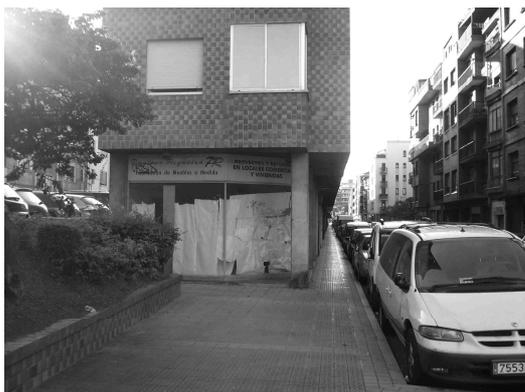
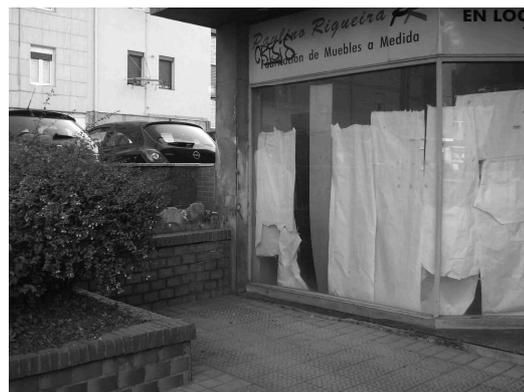
Hueco al lado de un establecimiento mobiliario a la altura del nº 12. No es una zona que arquitectónicamente suponga un serio problema pero los hábitos de algunas personas de la zona causan molestias y generan inseguridad. Cuenta con una serie de establecimientos de ocio en las inmediaciones.
