AUDITORIA LOCAL DE SEGURIDAD DESDE
LA PERSPECTIVA DE GENERO FEMENINO.
LEIOA, 2015

RESUMEN

Esta Auditoria Local de Seguridad se centra en investigar y proponer mejoras en los lugares que las mujeres de Leioa consideran inseguros en dicho municipio. Tras examinar las variables que causan inseguridad hemos propuesto mejoras para reducir esa percepción. Con todo, se ha conseguido una evaluación final capaz de considerar los motivos por los cuales un lugar se percibe como inseguro, así como las zonas de actuación preferente para que se disminuya la sensación de inseguridad de las mujeres al transitar por determinados lugares. Concluimos que, hay variables que están relacionadas, sin embargo, la existencia de cifra negra, la tasa de delincuencia y percepción de inseguridad no están estrictamente correlacionadas.

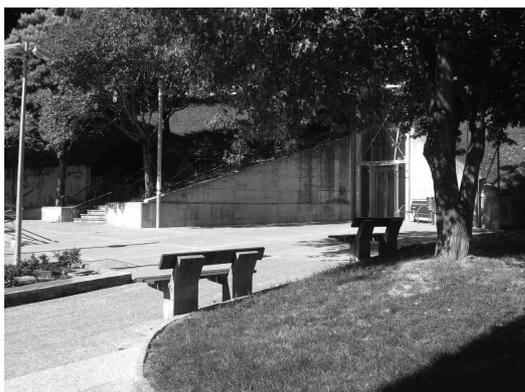
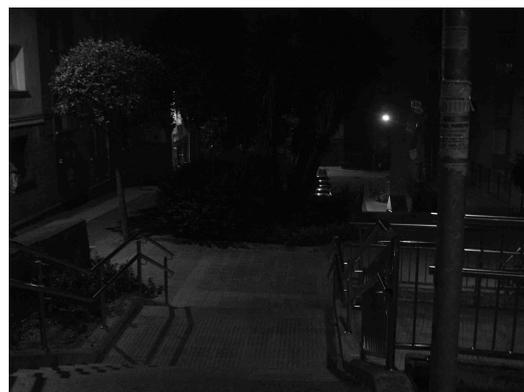
Son unas escaleras al pie del Monte Ikea que comunican el Grupo San Juan con el centro de Leioa. Es una zona exclusivamente peatonal, larga e inclinada con varios tramos de escaleras. Favorece lugares de ocultación agravado por el exceso de vegetación en la parte más alta que resta el efecto del alumbrado.

- Aumento del número de farolas, instalación de cámaras de videovigilancia, colocación de ascensores, reducción de la flora y modificación morfológica de las escaleras añadiendo barandillas y una rampa de acceso.

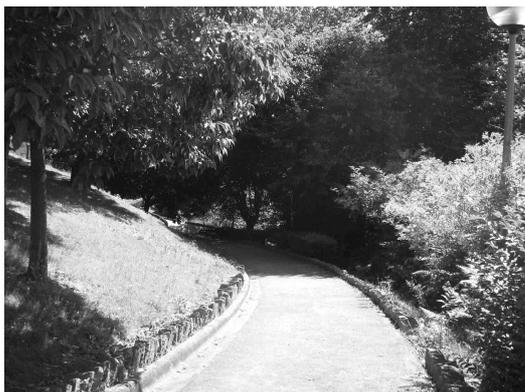
Camino que conduce al Monte Ikea y que pasa por el parking de Martibarrena. Es una elevada cuesta que, a un lado, tiene frondosa vegetación que imposibilita el control desde el lado contrario (lado de la comisaría) mientras que por la parte del parking es posible el control de algunos tramos.

No se observan mejoras realizadas.

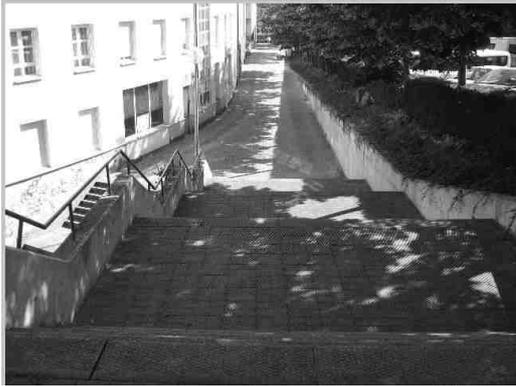
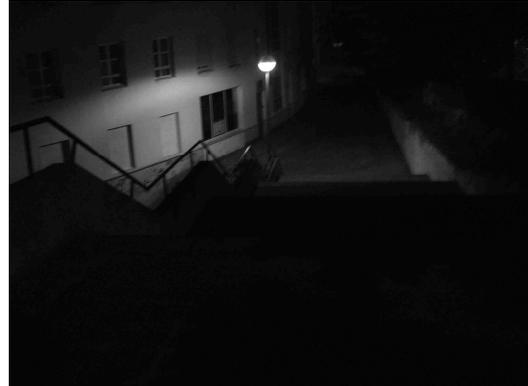
Son las escaleras que se encuentran tras la Plaza Errekalde y en frente de la comisaría tras cruzar el paso de cebra. Los desniveles entre las calles que conectan las escaleras dificultan el control y la visibilidad en determinados tramos. Las curvas cerradas entre las escaleras generan lugares de ocultación.

- Se ha mejorado la iluminación.
- Se ha eliminado vegetación.

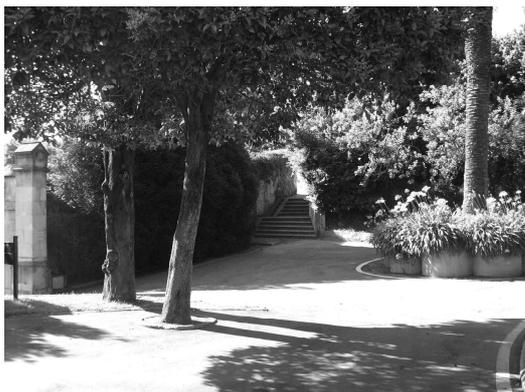
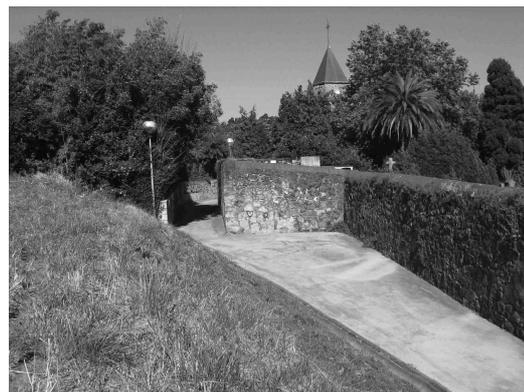
Es el camino ubicado tras el cementerio que finaliza en la Calle Inaurratzaga según se parte de la comisaría. Tiene múltiples escondites a causa de la posición de los muros, la campa y la falta de iluminación. Existe un sendero paralelo tras una línea de arbustos, antes de llegar a la zona del parque, que da lugar a zonas de fácil ocultación. La campa se utiliza para disparar la pirotecnia de las fiestas, pasear a los perros, etc.

No se aprecian mejoras.

- Aumentar la iluminación, sobre todo al inicio del camino puesto que, si la visibilidad es complicada debido a la morfología de sus muros, se agrava aún más al carecer absolutamente de alumbrado.
- Plantar una segunda línea de arbustos o árboles que hagan desaparecer el camino paralelo.
- La vegetación invade el camino peatonal y, dado que éste es muy estrecho, puede ocasionar rasguños porque se localiza a la altura del rostro.

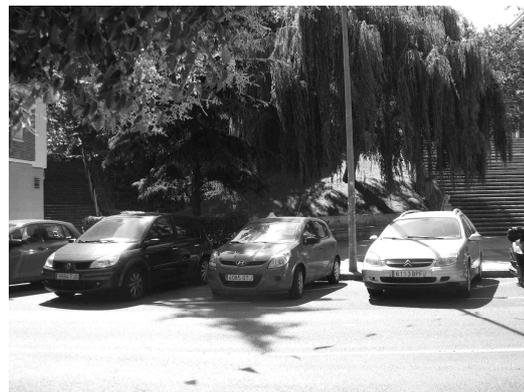
B1 Escaleras de la Avenida Sabino Arana hacia la Calle Sakoneta

Entre las Calles Sabino Arana y Sakoneta se erigen dos escaleras, una central, que es más ancha, y otra lateral, que es más estrecha. Entre ellas, hay exuberantes árboles que hacen que la visibilidad sea insuficiente, acompañado por un pobre alumbrado general.

No se aprecian.

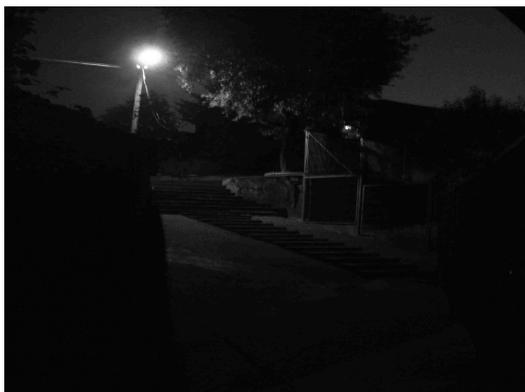
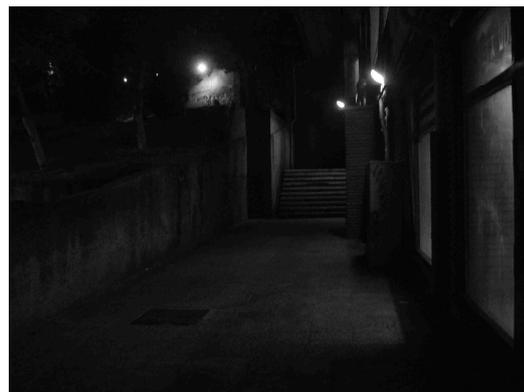
Escaleras contiguas al Polideportivo Sakoneta que tienen su entrada en la Calle Sabino Arana. Es poco frecuentado y carece de iluminación en su tramo medio, ya que sólo dispone de alumbrado en su principio y final. La zona que genera mayor recovecos es la parte alta de las escaleras. Todo ello se debe a la falta de visibilidad y a la morfología del camino. La vegetación no es extensa pero se recomienda un control, puesto que invade el camino en la parte alta.

No se aprecian mejoras.

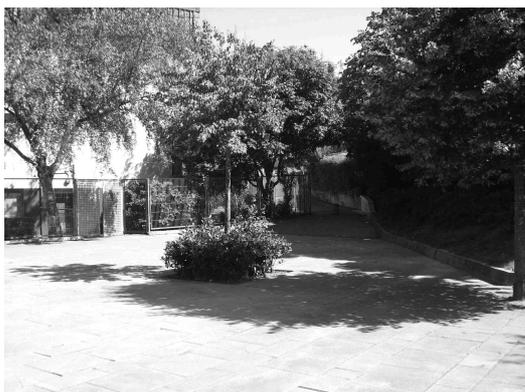
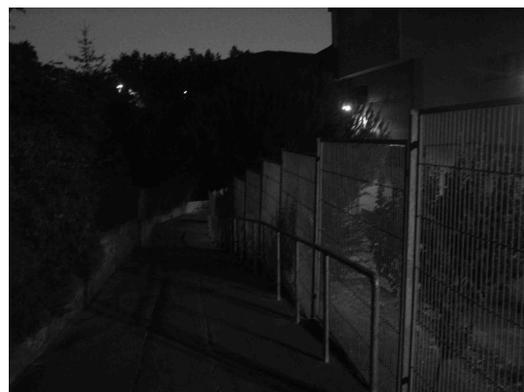
Camino asfaltado que está entre el Instituto José Miguel Barandiarán y unas huertas pertenecientes a los portales nº 14, 16 y 18, el cual desemboca en Ikeabbarri plaza, lugar donde se ubica el Centro de Salud. El camino está vallado a ambos lados y una de las vallas ha sido absorbida por la vegetación.

No se aprecian.

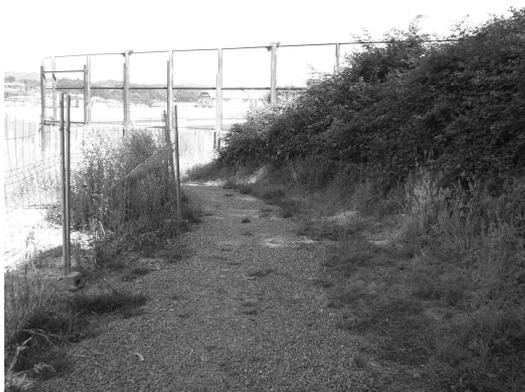
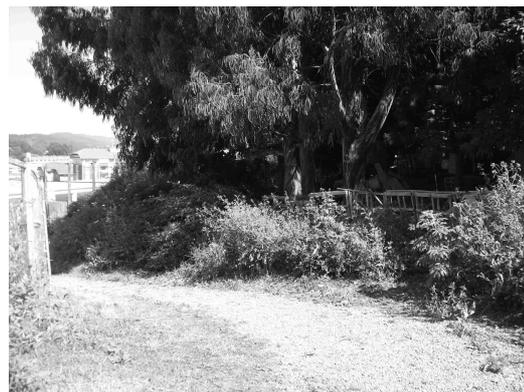
Es un camino peatonal desde la Calle Aldapabarrena hasta el Barrio Ondiz. Comienza bordeando el parking hasta llegar a la altura de Altzaga Ikastola y de unos edificios nuevos donde pasa de estar asfaltado a ser un camino de piedras. A un lado encontramos una zona de titularidad privada que constituye un buen escondite agravado por la falta de iluminación. Avanzando por el camino se inicia un tramo asfaltado que se analiza en la Zona C.

- Se han realizado nuevas construcciones en la zona como son el parking, el camino que lo bordea, los nuevos edificios residenciales, etc.

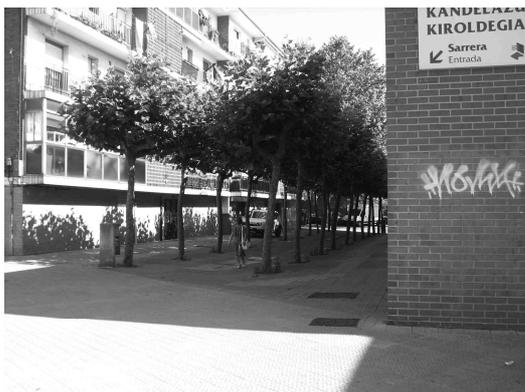
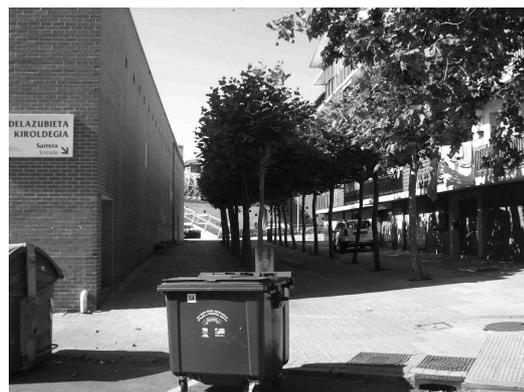
Calle arbolada que se encuentra al comienzo de la pasarela elevada entre el polideportivo y el portal nº 57 de la misma. Lugar transitado pero que carece de iluminación adecuada porque los árboles interfieren en el haz de luz y el control social informal que se puede ejercer desde los edificios.

No se observan mejoras realizadas.

- Instalar alumbrado de bajo perfil o, en su defecto, sustituir la vegetación por otra que alcance menor altura y densidad.

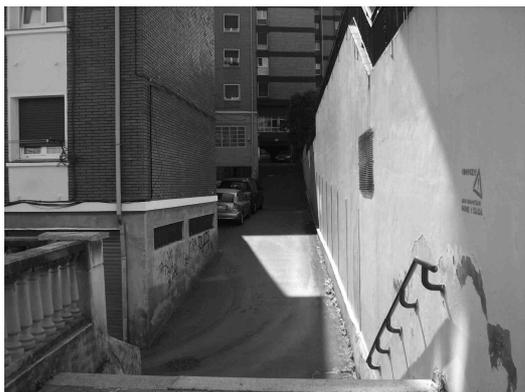
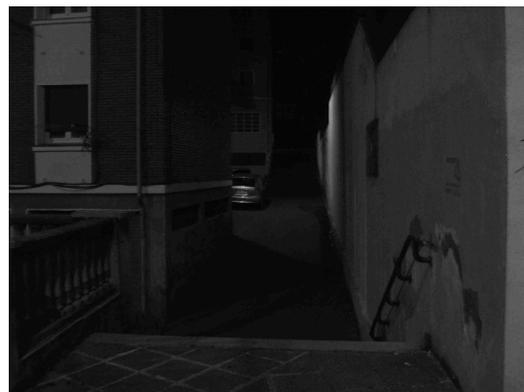
Bloques de viviendas en las que mayormente acceden los propios vecinos. También es utilizado como atajo para cruzar la manzana. La idiosincrasia del lugar genera recovecos y escondites y, sumado a la falta de visibilidad por la falta de iluminación, hacen de él un lugar en el que el control social es escaso. La ruta de acceso a los distintos edificios genera calles auxiliares que se conectan directamente dando lugar a escondites.

No se aprecian mejoras.

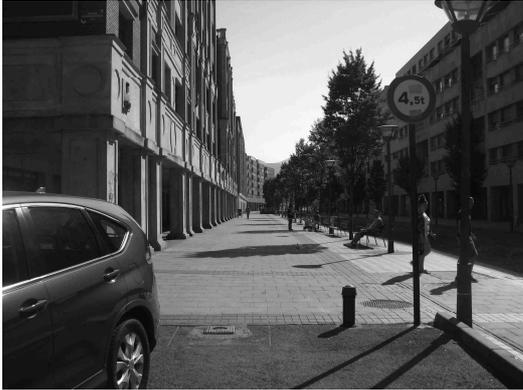
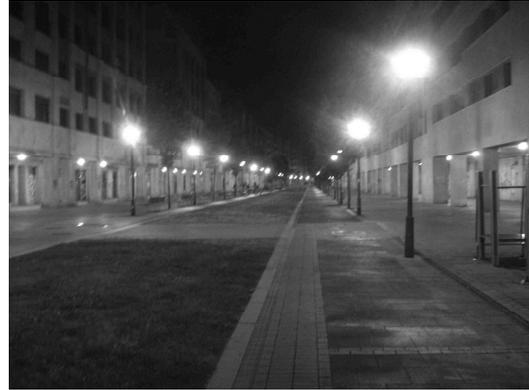
Zona de reciente construcción que cuenta con una calle de amplio campo de visión. La calle peatonal consta de soportales a ambos lados, lo que dificulta cierta visibilidad. El alumbrado es óptimo y la vegetación es escasa. Conecta el centro de Leioa con el metro.

No se aprecian mejoras posteriores.

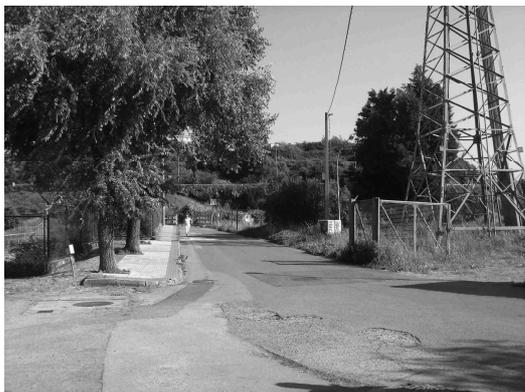
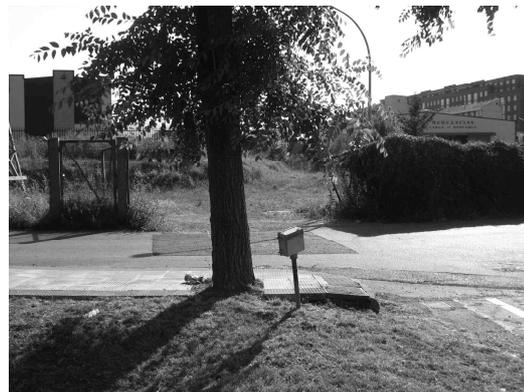
Camino asfaltado que conecta Leioa con Astrabudua. Es una vía rápida de acceso bastante descuidada y desatendida. La iluminación es nula, y la vegetación de la zona así como sus muros, dan lugar a recovecos y escondites.

No se aprecian mejoras.

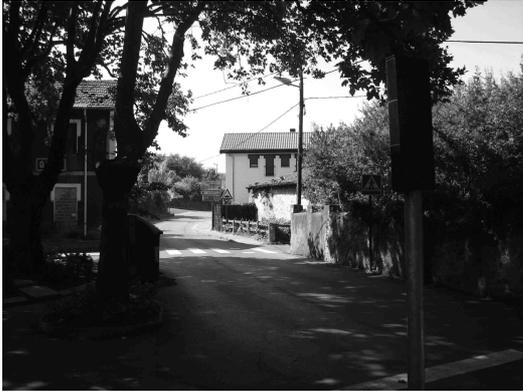
Es uno de los dos accesos al Parque de Ondiz. Se trata de un cruce con poca visibilidad y que conlleva cierto riesgo al cruzarlo porque no dispone de acera en sus inmediaciones.

No se aprecian mejoras.

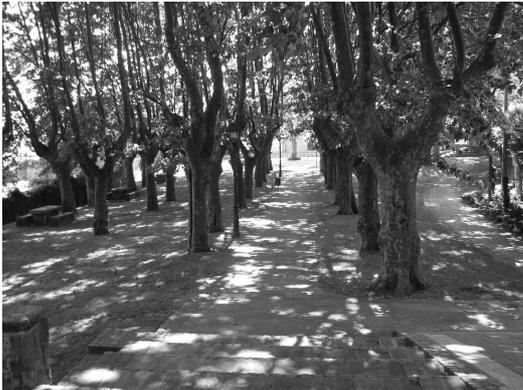
Parque contiguo a la carretera de la Calle Euzko Gudariak. Sus vistas se orientan hacia la ría de Bilbao. Es un tramo de paso obligado puesto que dicha calzada carece de acera y arcén. Comprende un gran número de árboles plataneros.

No se aprecian mejoras.

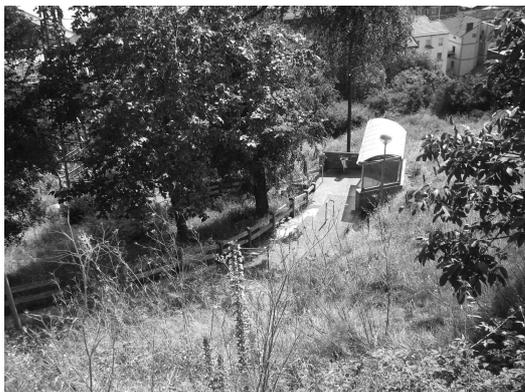
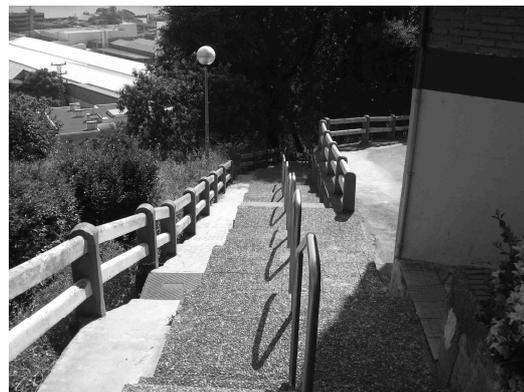
Descenso escalonado desde el Barrio Txorierra hasta Lamiako. Los residentes del primero lo frecuentan habitualmente para acceder a la estación de metro de Lamiako o a comercios puesto que este, carece de ellos.

No se aprecian mejoras. La vegetación ha aumentado con respecto a años anteriores.

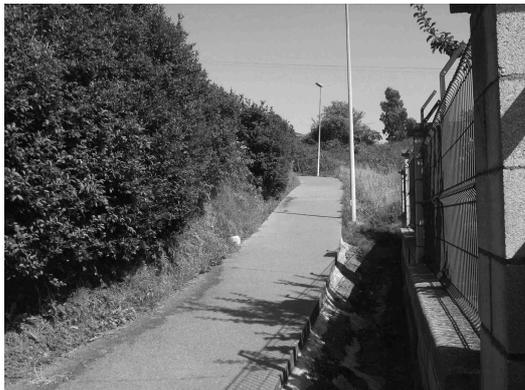
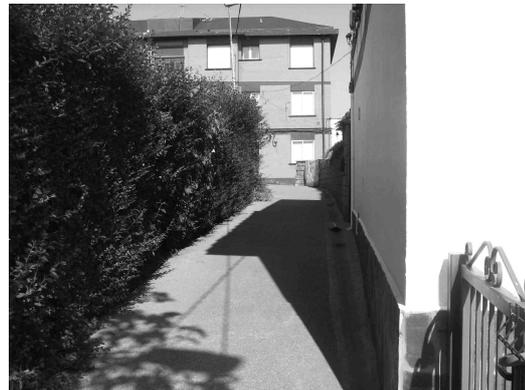
Camino estrecho y asfaltado de unión entre el Barrio Txorierra y la Calle Independentzia. Los espacios limítrofes son huertas que pertenecen a particulares. Se trata de un camino de paso no obligado, por eso se utiliza como vía para acceder a la panorámica vista del puerto.

No se aprecian mejoras.

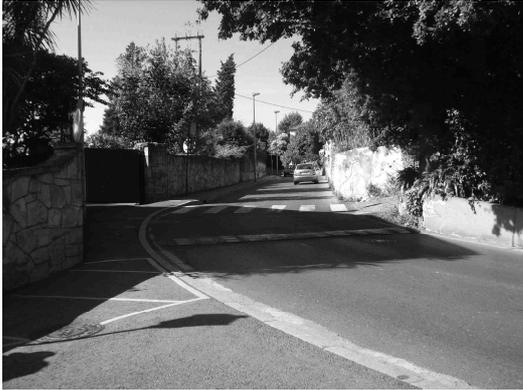
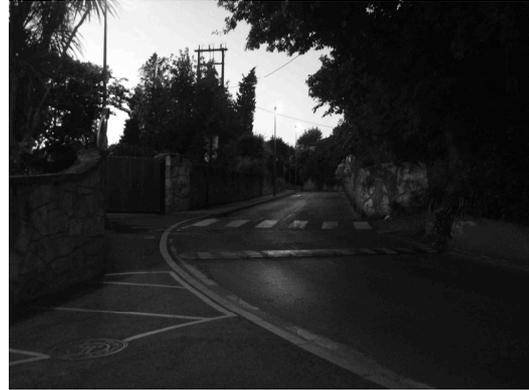
D1 Carretera al Barrio Artatzagane

Es una carretera que comunica con Artatzagane. Está ligeramente empinada y posee acera a un lado. La vegetación de la zona es abundante y la zona está delimitada por el vallado de las propiedades adyacentes. La vegetación obstaculiza la iluminación de las farolas.

- La vegetación ha perdido parte de su presencia anterior.
- Se ha añadido un reductor de velocidad antes del paso de cebra.

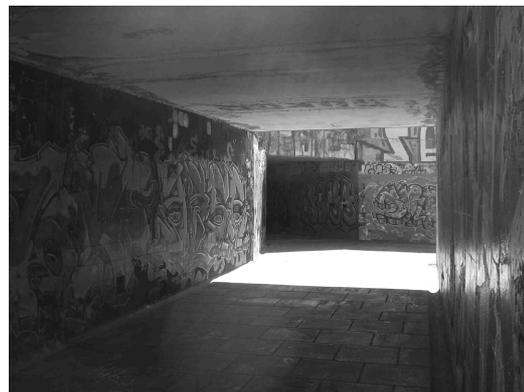
Es un paso subterráneo que une Landabarri con el parque de bomberos. Para acceder a este túnel existen cuatro vías auxiliares, dos a cada lado de la Avanzada. Este diseño genera múltiples rutas por las que se puede emboscar a una mujer.

No se observan mejoras realizadas.

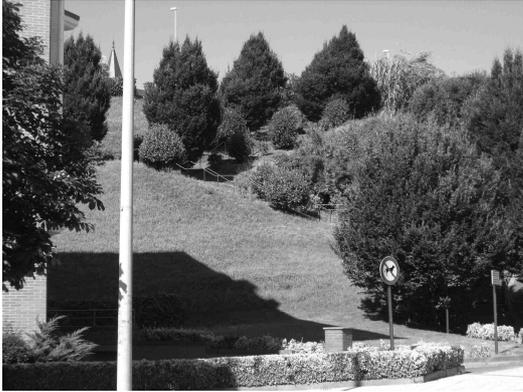
Son unas escaleras que permiten la movilidad entre la Calle Basañese y la Calle Artaza. El tramo de escaleras cuenta con varias curvas y arbolado en sus inmediaciones.

No se observan mejoras realizadas. La vegetación es más densa.

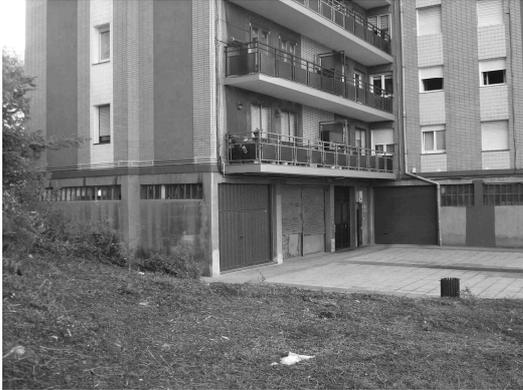
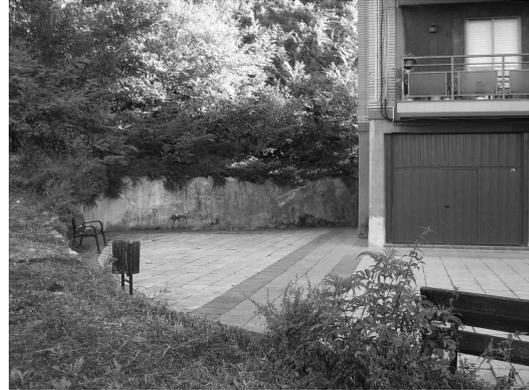
Espacio lateral situado junto al portal n° 36 del inmueble.

- Dada la morfología del edificio se genera un recoveco en la esquina del mismo.
- Es un lugar que carece de iluminación.

- Colocar un punto de luz en la esquina.
- Quitar el banco con el fin de que no se reúnan personas en ese lugar.

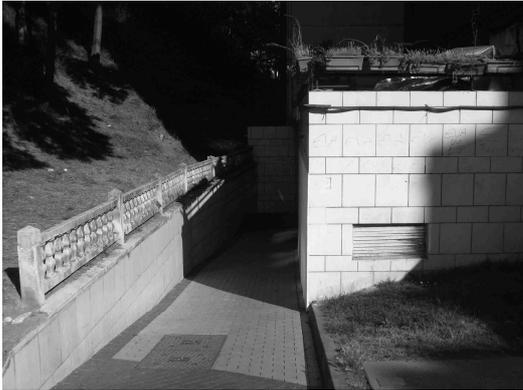
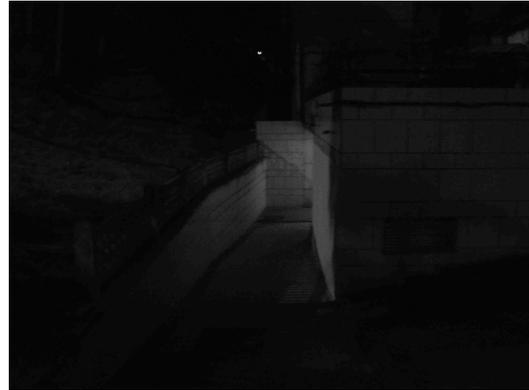
E3 Langileria nº 92

Paso en planta baja entre los portales nº 94 y nº 96, que conduce al colegio de Lamiako y a las escaleras que comunican con el Barrio Txorierri. La única luz que irradia la zona proviene de las escaleras y de la plaza, lo que convierte el paso en un lugar oscuro.

- Zona solitaria, practicada mayormente por los usuarios del metro que viven en el Barrio Txorierri.
- Paso angosto y sin iluminación.

- Incluir un foco orientado hacia la rampa.

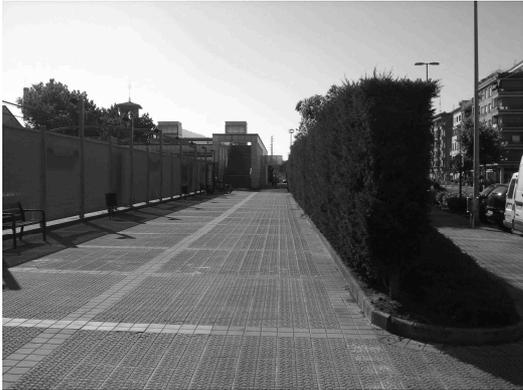
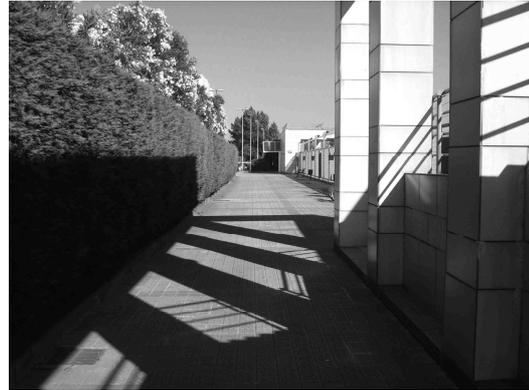
E4 Paso elevado de Juan Ajuriagerra plaza

Paso elevado que conecta la Calle Langileria con la de Gabriel Aresti, salvando la línea de metro. El problema radica en la Calle Langileria, donde una barrera de árboles densos y de altura considerable impide que penetre el haz de luz artificial de las farolas del entorno.

- El muro de vegetación que generan los arbustos impide el control desde el otro lado.
- Consideramos que es un camino muy poco utilizado, ya que en el otro lado hay mayor iluminación y se sitúan los bloques de viviendas.

- Modificar la vegetación por otra de menor porte, como pueden ser los arbustos, limitando la altura a 1,50 metros.

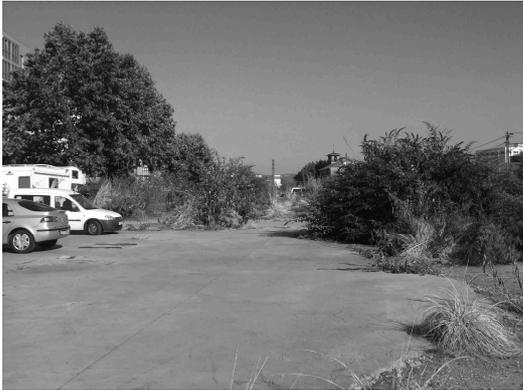
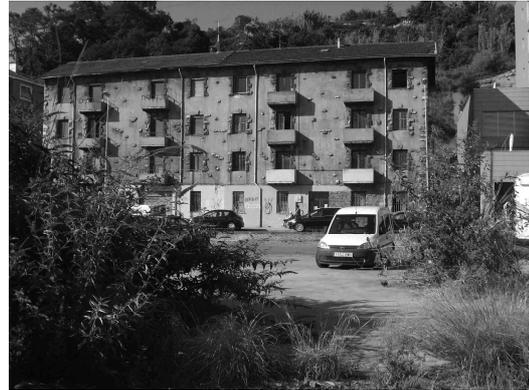
E6 Langileria n° 178

Espacios que anteriormente albergaban empresas que, hoy en día, son utilizados por los vecinos de la zona como aparcamiento. La vegetación invade notablemente el espacio generando escondites, agravado por la falta de iluminación y el estacionamiento de vehículos.

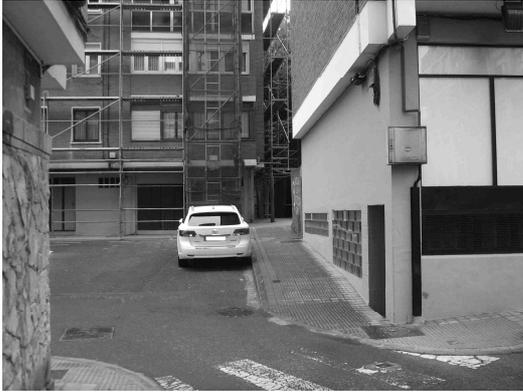
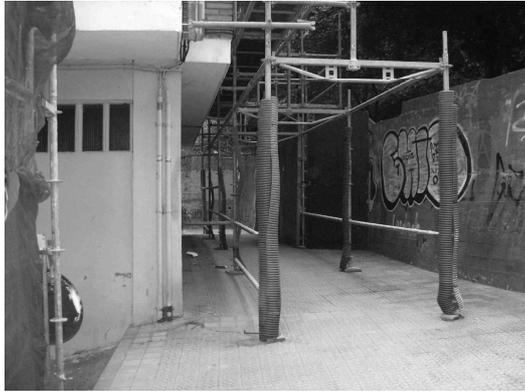
F1 Paso entre la Calle Larramendi y Maiatzaren Bata

Paso estrecho que se ubica entre Larramendi plaza y Maiatzaren Bata, a la altura del nº 8. Este trazado se sitúa entre el inmueble y un muro de contención. No es un paso muy largo.

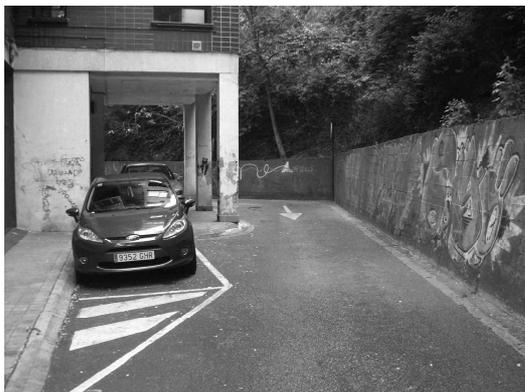
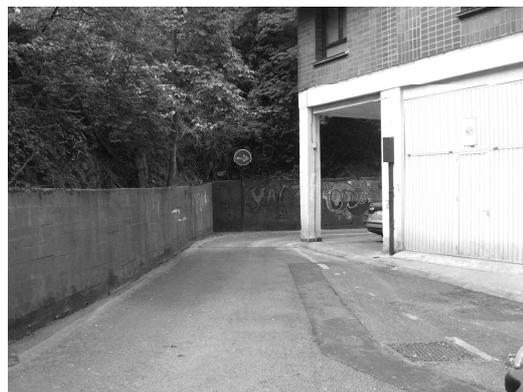
Paso angosto de vehículos y peatones que desemboca en la Plaza Cervantes. La vía se encuentra entre los muros de contención y el portal nº 17 de la Calle Nafarroa, cuyas columnas separan la carretera de la acera, la cual suele usarse como aparcamiento de vehículos.

- La zona presenta deficiencias respecto a la iluminación. Hay puntos que están completamente a oscuras.
- El hecho de utilizar a modo de aparcamiento el espacio de las columnas anula la capacidad de los peatones de transitar por la acera obligándolas a caminar por la carretera.
- Se aprecia una dotación de accesibilidad (elementos de seguridad como la acera) pobre.
- Es una zona que presenta dificultades de tránsito tanto para viandantes como para conductores.
- Es un lugar solitario.
- Los graffitis en las paredes causan sensación de abandono.
- Las posibilidades de control y de obtención de ayuda en el espacio de las columnas son escasas.

- Evitar que los vehículos aparquen en el espacio de las columnas.
- Mejorar la iluminación de la zona en general.
- Añadir mejoras de accesibilidad. Ensanchar la calzada para que los vehículos transiten sin dificultad y conectar las aceras.
- Realizar un control arquitectónico de las columnas. Se observan daños que son recomendables valorar.

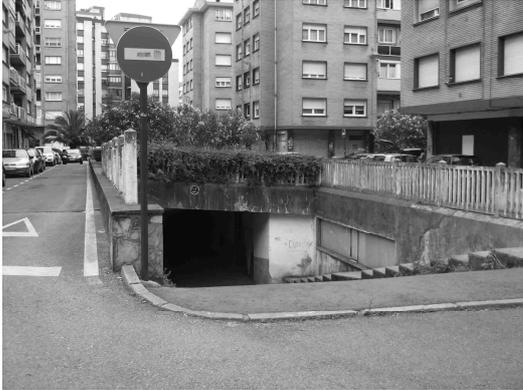
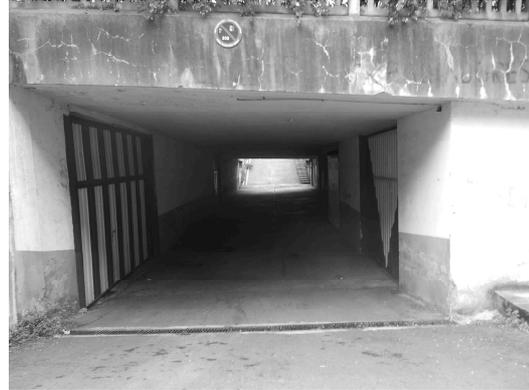
Paso subterráneo en la Calle Nafarroa que alberga varias lonjas y garajes.

- Zona poco iluminada.
- Deficiencias de control y de socorro en caso de necesidad.
- Lugar solitario.
- Poco transitado ya que cuenta con alternativas a nivel de calle excepto si se tiene que acceder a los garajes que alberga.

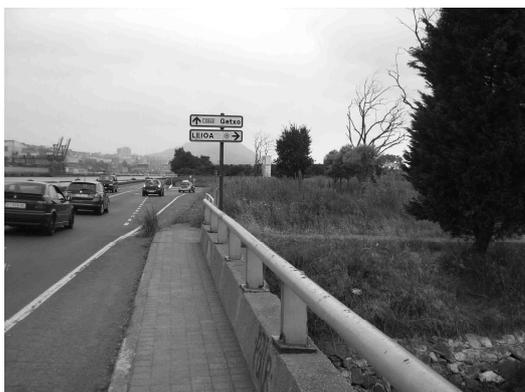
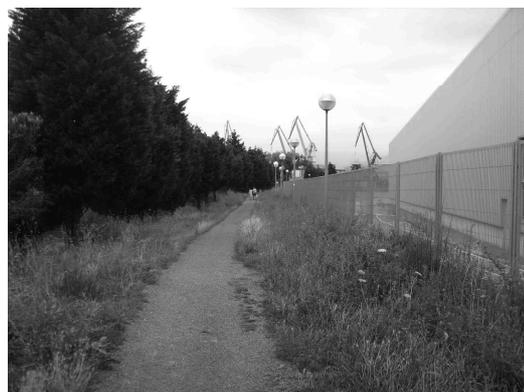
ZE1 Camino que une la discoteca Sonora con Leioa

Es una ruta que se encuentra tras cruzar el río Gobela (desde la discoteca Sonora hacia Leioa) que bordea el edificio de las cocheras del futuro tranvía de Leioa. Se accede por la rotonda en frente de las cocheras o por la carretera BI-711.

Es un camino de piedras que linda con el río Gobela. Cuenta a lo largo del recorrido con farolas y árboles decorativos. Esta vía se separa de la calzada, por lo que en sus alrededores no se encuentra la carretera. Se puede observar el parking que hay en la salida del metro de Leioa. Es utilizada por gente que se dirige hacia Astrabudua y los jóvenes que vuelven de la discoteca Sonora.

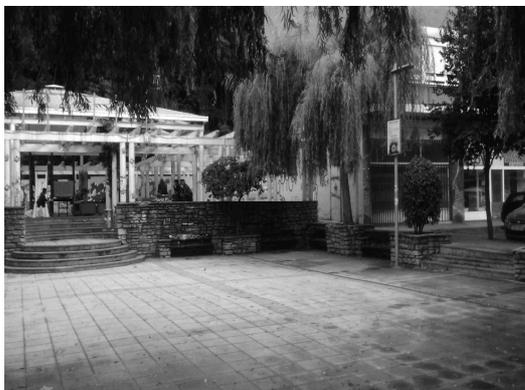
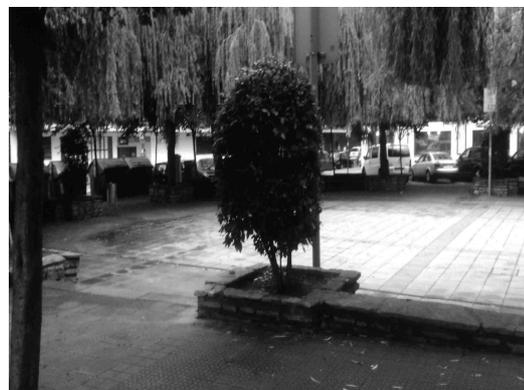
Plaza situada en el Barrio Pinueta cerca de la Calle Nafarroa nº 15.

Es un espacio con columnas y un parque infantil que está adornado con bancos. Cuenta con una cúpula que sirve de resguardo los días lluviosos.

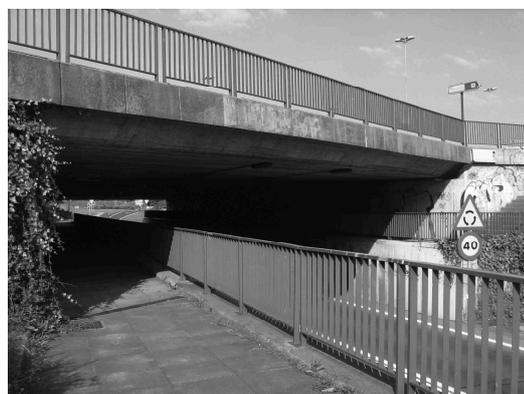
Es un paso en planta baja que salva la Avanzada a la altura del concesionario de Leioa Wagen S.A.

Es un túnel estrecho que está dividido en dos alturas, la alta para los peatones y la baja para los vehículos. Por encima está la Avanzada y es un camino utilizado por la gente que tiene perros para sacarlos a pasear. Su función es la de conectar ambos lados de la separación causada por la Avanzada. La iluminación del paso de viandantes vendría de las fluorescentes orientadas a la carretera.

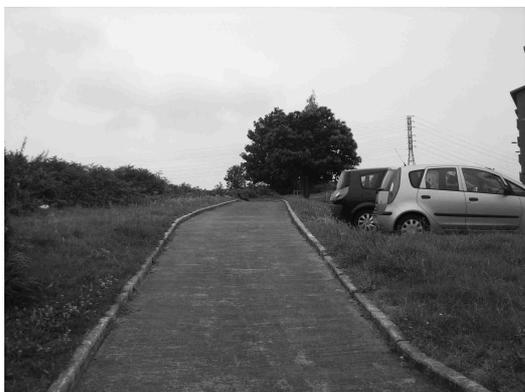
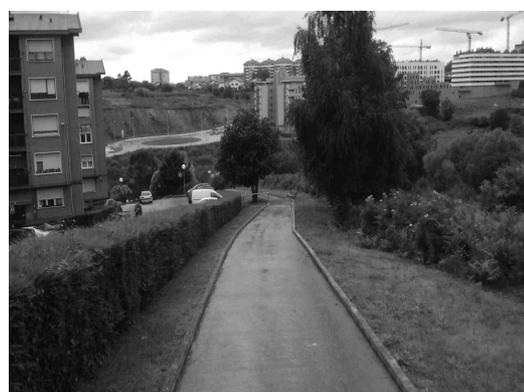
Es un camino que une la UPV/EHU con el Barrio Ikea. Entre ambos puntos se encuentra la Subestación de Iberdrola.

Es un camino que está rodeado por la naturaleza, lo que hace de él un lugar tranquilo pero solitario. Esta vía es utilizada tanto por estudiantes que acuden a la universidad como por la gente que pasea a sus perros.
